**COMUNE DI NUGHEDU
SANTA VITTORIA**

**RISTRUTTURAZIONE
EDILIZIA CON
EFFICIENTAMENTO
ENERGETICO DELLA
CASA COMUNALE**

**Relazione descrittiva e
tecnica del progetto**

A01

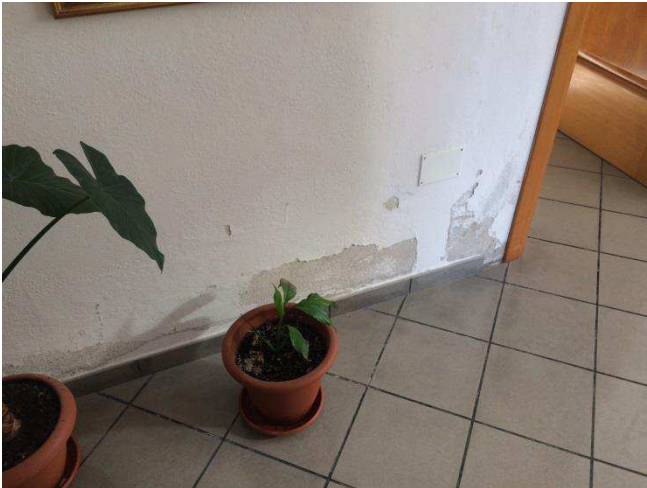
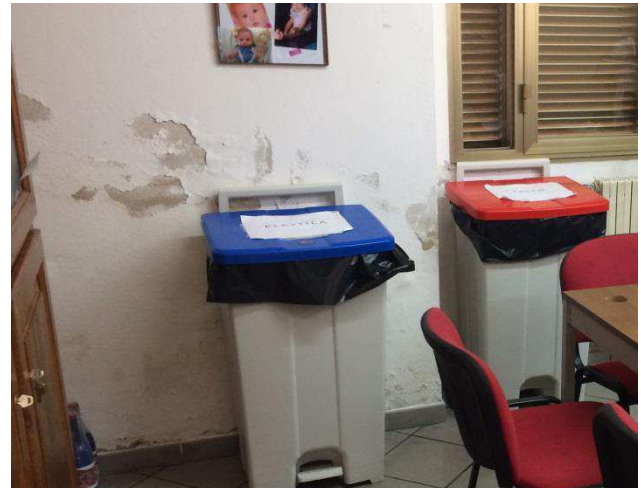
Gli intonaci, sia interni sia esterni, presentano segni di degrado, manifestati attraverso il fenomeno dell'esfoliazione, dovuto all'umidità, accentuati nella parte inferiore a causa dell'umidità di risalita, per un'altezza variabile. Internamente i fenomeni di esfoliazione dello strato di finitura si concentrano, nel piano terra, nei primi trenta cm dal pavimento, ma in alcune parti si arriva a riscontrare questo fenomeno ad altezze di anche 1,50 m.

Intonaci interni – Fenomeni di esfoliazione dovuti all'umidità

- rifacimento degli intonaci ammalorati e della tinteggiatura;
- sostituzione degli infissi con altri più performanti e dalle proporzioni più adeguate all'equilibrio formale dei prospetti. In particolare saranno chiuse due finestre e, sul prospetto principale, le restanti saranno sostituite con porte finestre dotate di ringhiera. Sul prospetto sud, invece, la finestra esistente sarà sostituita con una dalle dimensioni inferiori. Le aperture in progetto rispetteranno i rapporti aero illuminanti richiesti dalla normativa ($=1/10$ della superficie calpestabile).
- eliminazione delle cornici;
- la riconfigurazione della piazza esterna di accesso con l'eliminazione della rampa esterna, la realizzazione di una gradinata di collegamento con la strada principale, di uno spazio verde e il

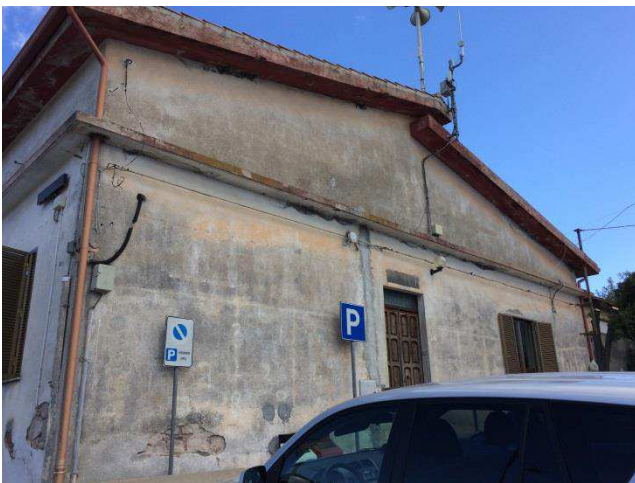
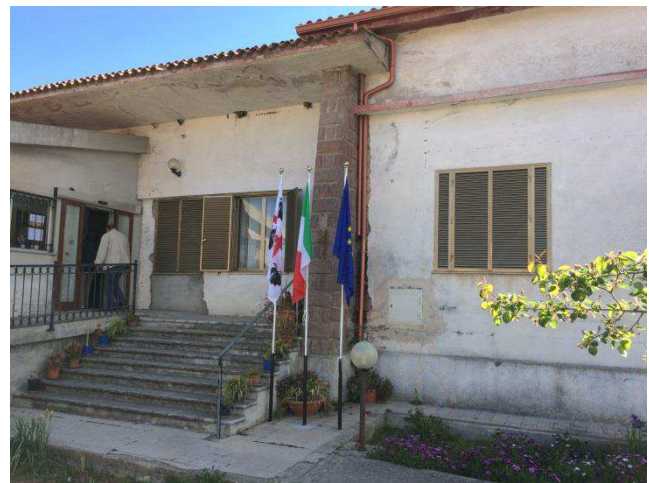
Esteriormente, su tutti i prospetti, l'intonaco mostra fenomeni di esfoliazione e perdita cromatica, patina biologica in alcune parti e la totale caduta, lasciando esposta la muratura in pietra con conseguenti segni di erosione superficiale della stessa, in altre. Tali fenomeni si presentano particolarmente accentuati nell'intradosso delle pensiline e delle cornici.

Intonaci esterni – Fenomeni di esfoliazione, patina biologica, distacco, perdita cromatica
